# Obras realizadas en la Red Vial Cantonal

Obras realizadas por la Unidad Técnica de Gestión Vial de la Municipalidad de Corredores en la Red Vial Cantonal durante el mes de Enero del año 2018.

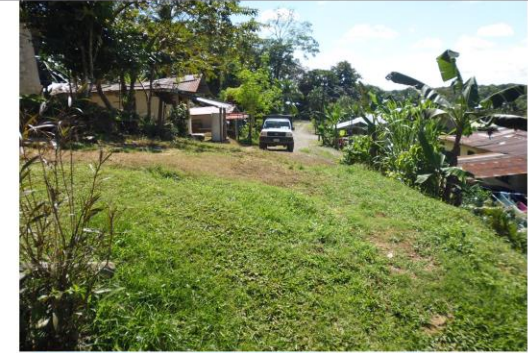
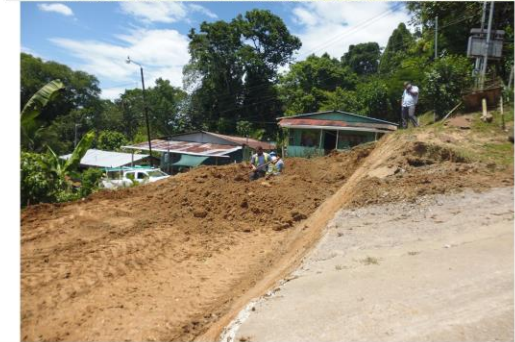
## Resultados

- Clasificación de la vía: Camino Vecinal (VC).
- Tipo de superficie de ruedo: Lastre (4).
- Estado de la superficie de ruedo inicial: Malo
- Estado de la superficie de ruedo final: Bueno

- Longitud intervenida: 7,8 km.
- Duración: 82 días.
- Monto ejecutado: \$66, 849,197,75.
- Estado de la superficie de ruedo final: Bueno,

- **MANTENIMIENTO PERIODICO PARA LASTRE Y TIERRA.**
- Excavación mecanizada de cunetas, material blando
- Excavación mecanizada de cunetas, material duro
- Conformación de superficie no pavimentada
- Relastrado con lastre base, subbase y préstamo
- Producción de base, subbase y préstamo
- Acarreo de base, subbase y préstamo
- Restauración de taludes de corte o relleno
- Restauración de señalamiento vial

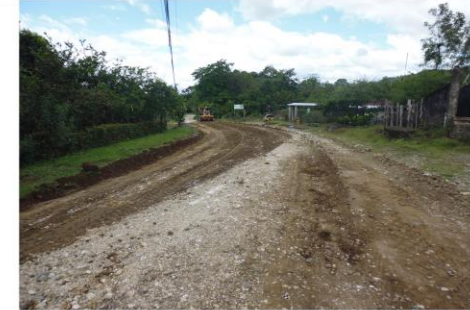
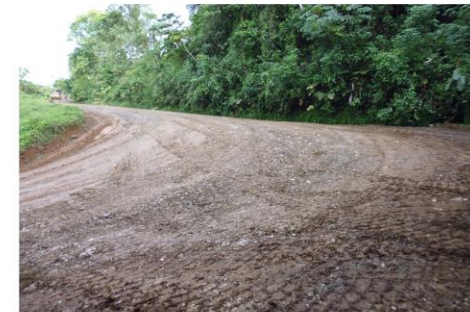
## Resultados

- Clasificación de la vía: Camino Vecinal (VC).
- Tipo de superficie de ruedo: Lastre (4).
- Estado de la superficie de ruedo inicial: Malo
- Estado de la superficie de ruedo final: Bueno

- Longitud intervenida: 5,4 km.
- Duración: 42 días.
- Monto ejecutado: \$16, 41,754,56
- Estado de la superficie de ruedo final: Bueno,

- **MANTENIMIENTO RUTINARIO PARA LASTRE Y TIERRA.**
- Limpieza y desmonte mecanizado.
- Limpieza mecanizada de cunetas, contracunetas, canales y/o zanjas.
- Limpieza mecanizada de entradas y salidas de agua.
- Conformación de superficie no pavimentada.
- Bacheo mecanizado con lastre base, subbase y préstamo.
- Producción de base, subbase y préstamo.
- Acarreo de base, subbase y préstamo.

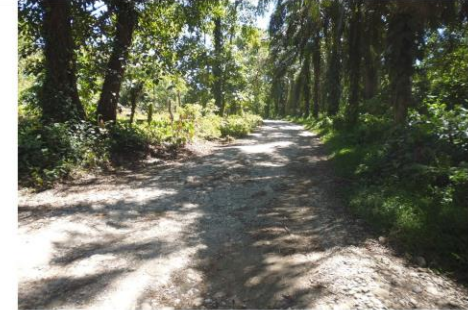
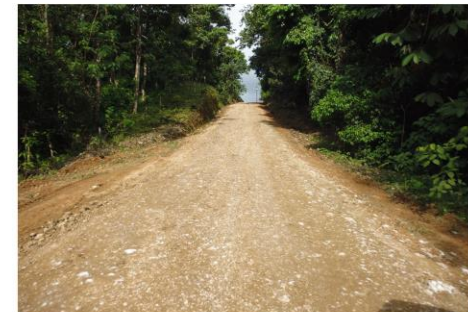
## Resultados

- Clasificación de la vía: Camino Vecinal (VC).
- Tipo de superficie de ruedo: Lastre (4).
- Estado de la superficie de ruedo inicial: Malo
- Estado de la superficie de ruedo final: Bueno

- Longitud intervenida: 5,9 km.
- Duración: 4 días.
- Monto ejecutado: \$1, 067,493,64.
- Estado de la superficie de ruedo final: Bueno,

- **MANTENIMIENTO RUTINARIO PARA LASTRE Y TIERRA.**
- Limpieza y desmonte mecanizado.
- Limpieza mecanizada de cunetas, contracunetas, canales y/o zanjas.
- Limpieza mecanizada de entradas y salidas de agua.
- Conformación de superficie no pavimentada.
- Bacheo mecanizado con lastre base, subbase y préstamo.
- Producción de base, subbase y préstamo.
- Acarreo de base, subbase y préstamo.

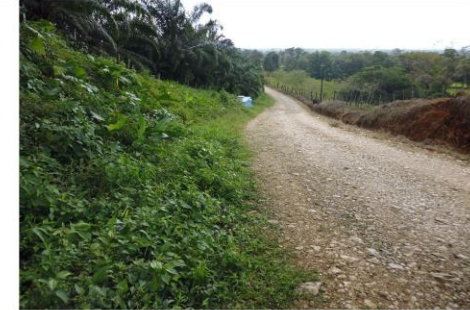
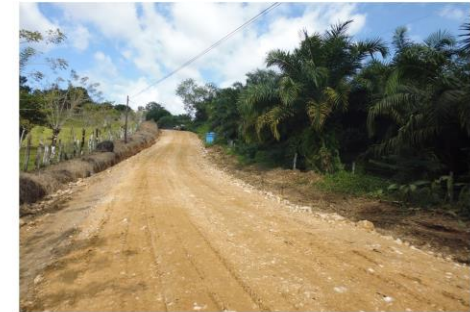
## Resultados

- Clasificación de la vía: Camino Vecinal (VC).
- Tipo de superficie de ruedo: Lastre (4).
- Estado de la superficie de ruedo inicial: Malo
- Estado de la superficie de ruedo final: Bueno

- Longitud intervenida: 2,7 km.
- Duración: 12 días.
- Monto ejecutado: ¢9,150,404,50.
- Estado de la superficie de ruedo final: Bueno,

- **MANTENIMIENTO RUTINARIO PARA LASTRE Y TIERRA.**
- Limpieza y desmonte mecanizado.
- Limpieza mecanizada de cunetas, contracunetas, canales y/o zanjas.
- Limpieza mecanizada de entradas y salidas de agua.
- Conformación de superficie no pavimentada.
- Bacheo mecanizado con lastre base, subbase y préstamo.
- Producción de base, subbase y préstamo.
- Acarreo de base, subbase y préstamo.

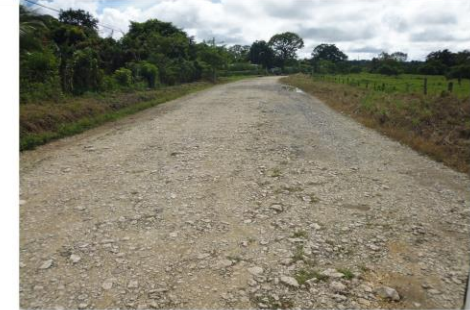
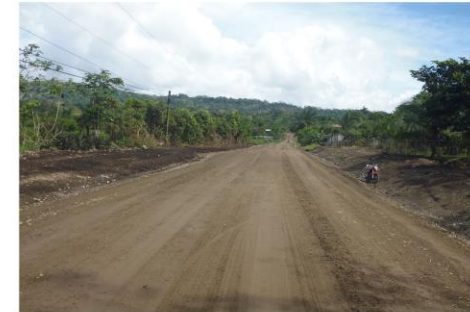
## Resultados

- Clasificación de la vía: Camino Vecinal (VC).
- Tipo de superficie de ruedo: Lastre (4).
- Estado de la superficie de ruedo inicial: Malo
- Estado de la superficie de ruedo final: Bueno

- Longitud intervenida: 2,3 km.
- Duración: 16 días.
- Monto ejecutado: \$19, 749,832,32
- Estado de la superficie de ruedo final: Bueno

- **MANTENIMIENTO RUTINARIO PARA LASTRE Y TIERRA.**
- Limpieza y desmonte mecanizado.
- Limpieza mecanizada de cunetas, contracunetas, canales y/o zanjas.
- Limpieza mecanizada de entradas y salidas de agua.
- Conformación de superficie no pavimentada.
- Bacheo mecanizado con lastre base, subbase y préstamo.
- Producción de base, subbase y préstamo.
- Acarreo de base, subbase y préstamo.
- **MEJORAMIENTO DE LASTRE A ASFALTO O TSB**
- Colocación de señalamiento vial .
